**Réponse aux observations du Costa Rica concernant le rapport soumis le 30 avril 2017 par les experts désignés par la Cour en l'affaire relative à la Délimitation maritime dans la mer des Caraïbes et l'océan Pacifique (Costa Rica c. Nicaragua)**

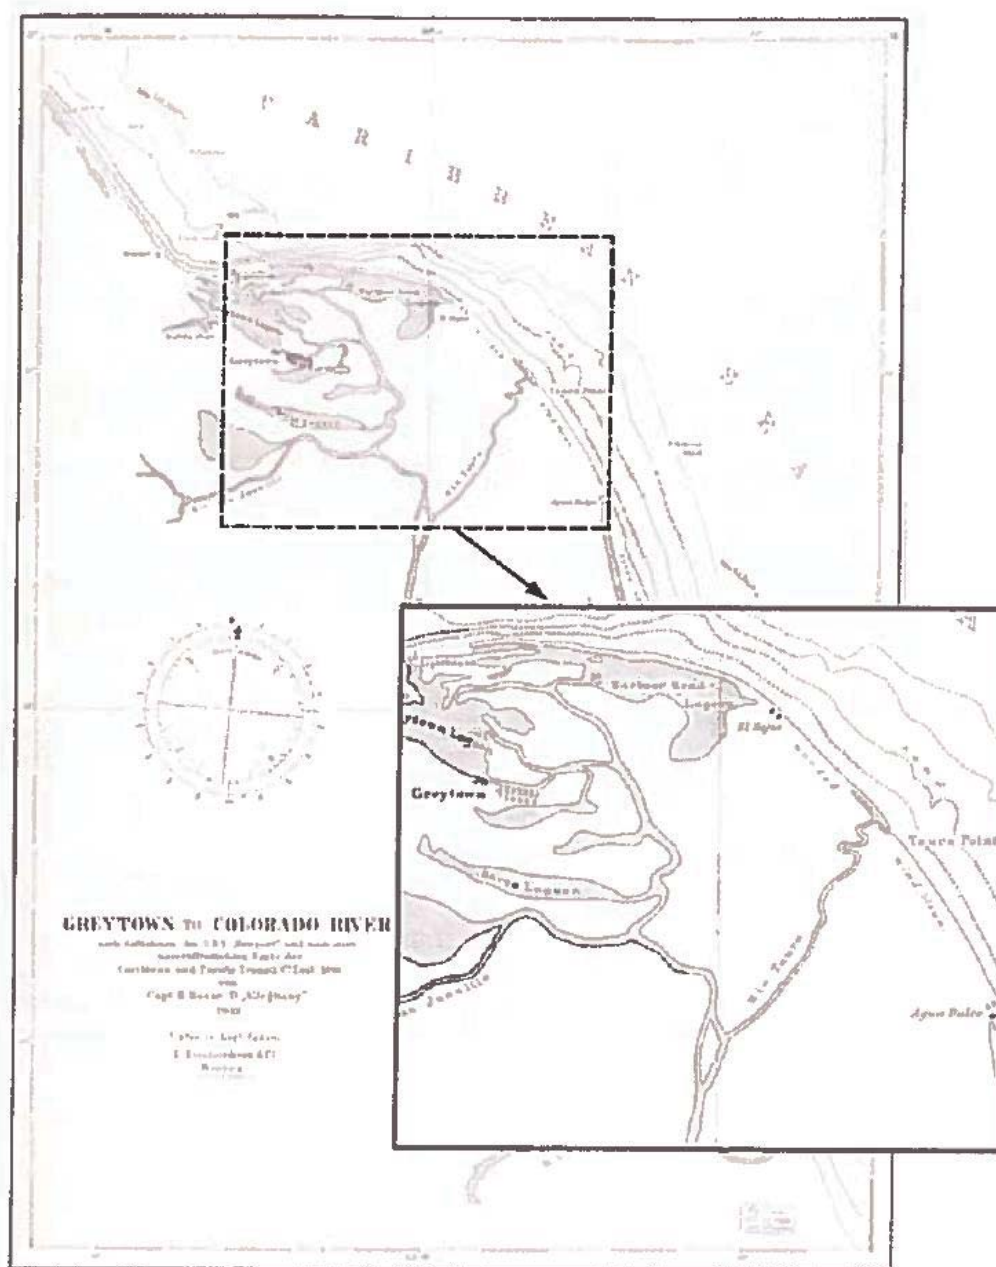
Figure 2 : Carte de 1903 sur laquelle le fleuve Taura est un affluent actif du San Juan (carte communiquée aux experts tant par le Costa Rica que par le Nicaragua).
